# **Praktisch Kwaliteits- Getuigschrift**

**Resultaten van onderzoek en analyse,  
uitgevoerd door onafhankelijk expert Dipl.-Ing. Heinz Götze,  
op daken met een 20 jaar oude EPDM-dakbedekking**

# EPDM-dakbedekking doorstaat tand des tijds

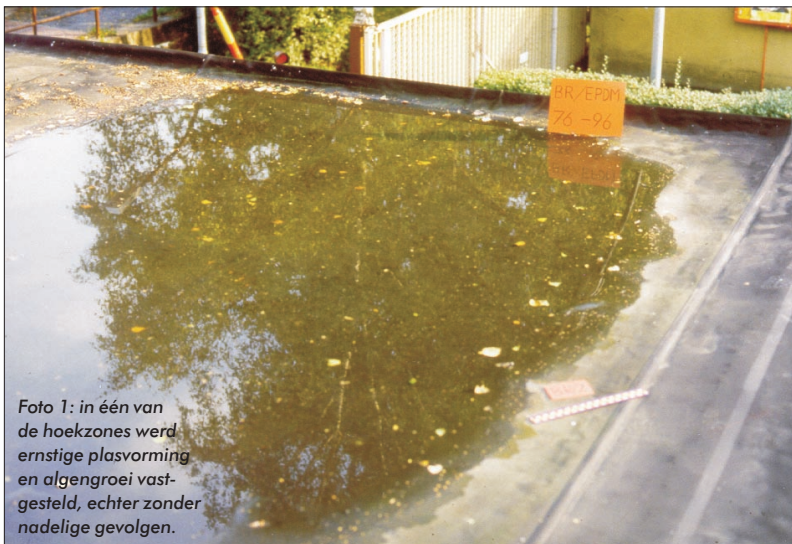
Foto 1: in één van de hoekzones werd ernstige plasvorming en algengroei vastgesteld, echter zonder nadelige gevolgen.

Naast de gebruikelijke inspectie van het dakoppervlak, de dakranden en de diverse aansluitingen werd er gezocht naar eventuele beschadigingen en naar plaatsen waar de EPDM-dakbedekking aan intensieve mechanische of fotochemische belasting werd blootgesteld. Op het eerste dak te Breuberg werd bijvoorbeeld in één van de hoekzones ernstige plasvorming vastgesteld ten gevolge van een gebrekkig dakafschot, zodat het water op deze plaats reeds 20 jaar lang op het materiaal heeft kunnen inwerken. Zoals bekend zorgen randen van plassen op platte daken voor probleemzones die aanzienlijke schade veroorzaken: aangezien er op die plaatsen, door een voortdurend wisselende waterstand, een ophoping van krimpen en zwellingsdruk ontstaat. Ook de afslijpende werking van de ijslagen in de winter kan ernstige gevolgen hebben. Bovendien treedt aan de randen van plassen door stoomdistillatie de 'gevreese de'

uitloging van het materiaal op, een proces dat door Dr. Eberhardt Braun in zijn boek 'Bitumen' wordt omschreven als 'distillatieve veroudering'. Verder kan plasmavorming ook aanleiding geven tot het ontstaan van modderlagen en algenvorming die door samentrekking in de droge zomerperiode microscheurtjes kunnen veroorzaken in bepaalde dakbedekkingssystemen wanneer deze, wegens een thermoplastisch gedrag tegenover 'vasthechttingspanningen', door solaire 'inbrandtemperaturen' tussen 70°C en 80°C een gevoelige reactie vertonen. Rekening houdend met al deze belastingen is het opmerkelijk dat de eigenschappen van de onderzochte dakbedekking aan de randen van plassen niet nadelig zijn beïnvloed. Op foto 1 is de licht- tot donkergroen gekleurde algenvorming aan de rand van de plas duidelijk herkenbaar. Na de visuele inspectie van de dakbedekking in een typische probleemzone van een plat dak kan men besluiten dat noch de chemische, biologische of mechanische invloed van water, bladeren, modder, algen en ijs enig nadelig effect hebben gehad op het EPDM-materiaal.

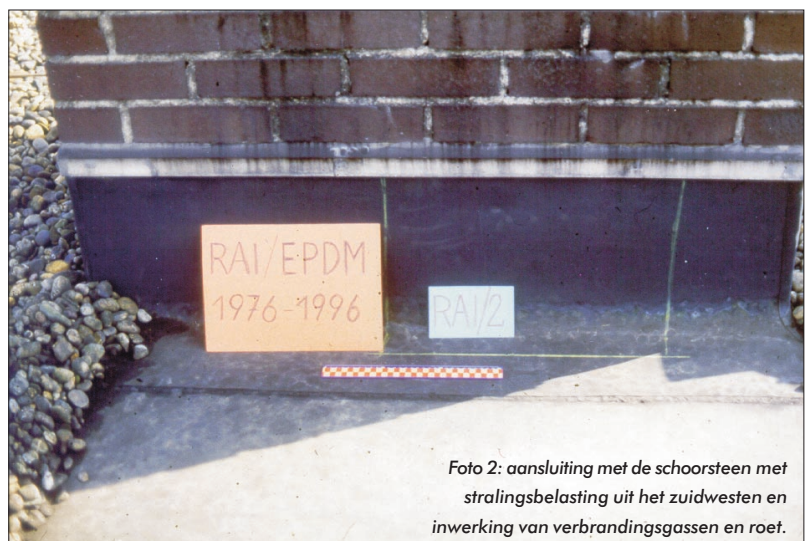
Foto 2: aansluiting met de schoorsteen met stralingsbelasting uit het zuidwesten en inwerking van verbrandingsgassen en roet.

een extra belasting aan de onderzijde van de EPDM-folie in de vorm van een bevochtiging door condensatie waarbij zoutkristallen worden afgezet.

Ook het tweede dak is een typisch voorbeeld van een project waar hoge belastingen optreden: een naar het zuidwesten georiënteerde opstaande rand die de aansluiting vormt met een bakstenen schoorsteen. Op foto 2 is duidelijk te zien hoe de bakstenen en de voegen vervuild zijn door roetstroken en kleverige restanten van verbrandingsgassen. De EPDM-strook aan de onderzijde van de schoorsteen staat dus niet alleen bloot aan een stralingsbelasting met zuidwest-intensiteit maar ook aan een versterkte chemische belasting. Foto 3, die de toestand weergeeft na het opensnijden van de EPDM-folie, toont aan dat de schoorsteen onder de folie perfect droog is maar dat men desondanks op de bakstenen een zouthoudende uitslag aantroef die meer dan waarschijnlijk het gevolg was van een diffusie vanuit het rookgaskanaal tijdens de winterperiode. Deze diffusie zorgt voor

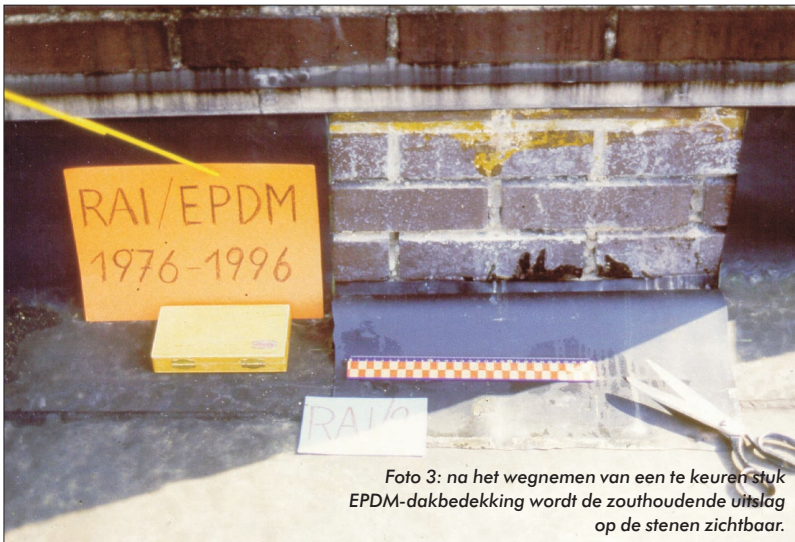
Foto 3: na het wegnemen van een te keuren stuk EPDM-dakbedekking wordt de zouthoudende uitslag op de stenen zichtbaar.

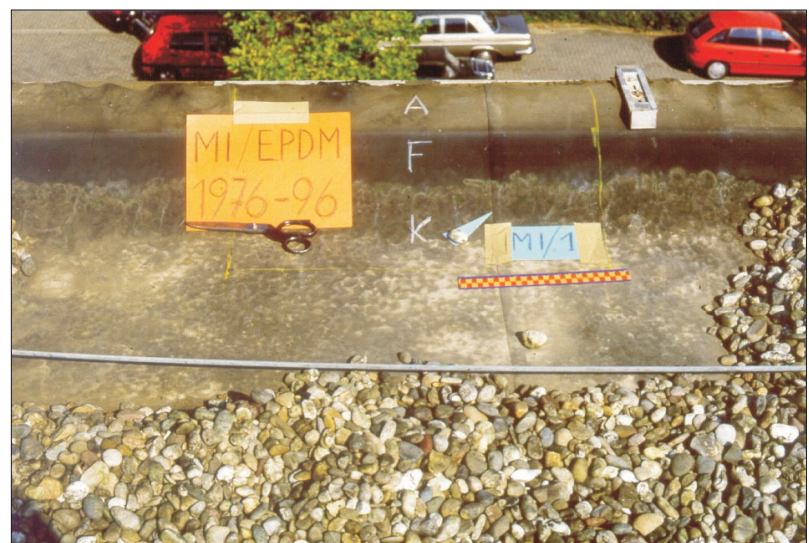
Foto 4: monsterneming op de aanstraling blootgestelde dakrand met drie verschillende belastingszones. De aangebrachte letters

staan voor:  
A=bedekking van de dakrand (EPDM onder een aluminium randprofiel)

F=onbeschermde dakrandzone

K=grind als ballastlaag en oppervlaktebescherming
